МОДИФИКАЦИЯ ПОВЕРХНОСТИ С ПОМОЩЬЮ ЛАЗЕРНОГО ИЗЛУЧЕНИЯ

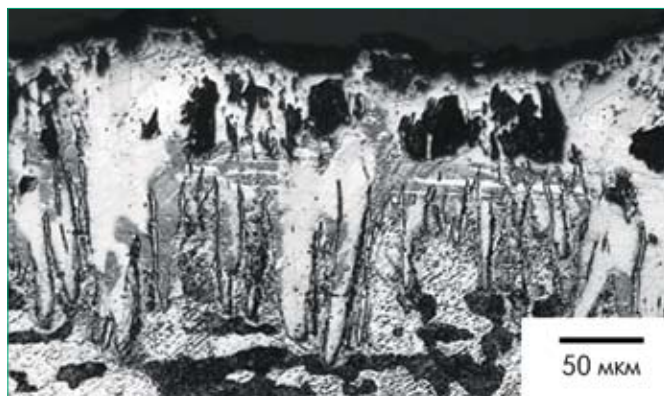
Рис.2 Микрошлиф борированного слоя после химико-термической обработки

мере из двух слоев: крупных столбчатых фаз размером более 100 мкм и серого слоя, располагающегося между столбами и под ними. Кроме этого в приповерхностном слое наблюдались поры размером около 50 мкм (рис.2).

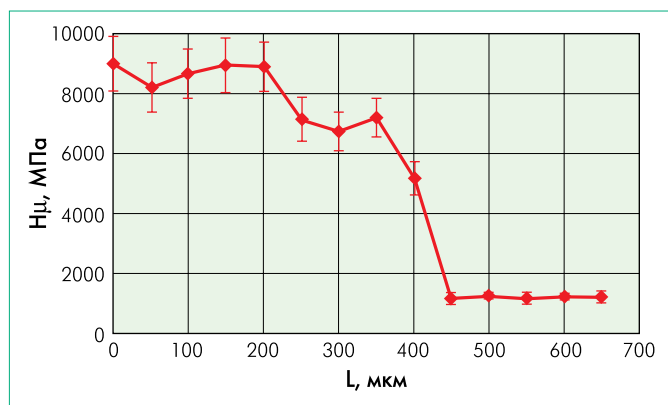
Рис.6 График зависимости изменения микротвердости по сечению лазерной наплавки из порошка стали 15X11МФ на пластину из технического железа

На рис.6 проиллюстрировано изменение микротвердости по сечению лазерной наплавки. Смещение алмазного индентора проводилось с шагом 50 мкм от зоны напавленной стали в сторону исходной пластины. Как видно, значение микротвердости в зоне наплавки достигает 8000–10000 МПа. В переходной зоне на стыке пластины и наплавки (L-200–350 мкм) наблюдается снижение микротвердости (6000–8000 МПа), что соответствует зоне термического влияния. Далее (L-350–450 мкм) наблюдается резкое снижение микротвердости до значения ~ 1000 МПа, что соответствует микротвердости материала пластины.

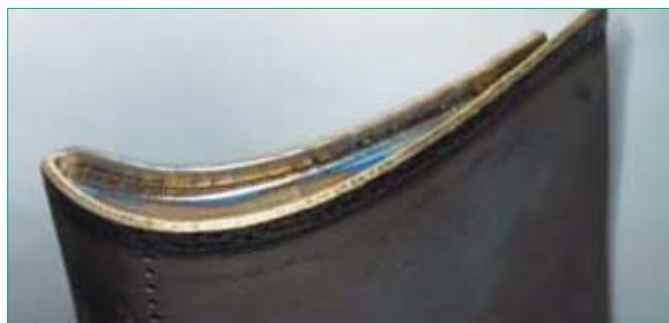
Рис.7 Лопатка авиационной турбины, восстановленная лазерной порошковой наплавкой

В работе [7] опубликованы результаты, полученные при отработке режимов наплавки различных порошковых материалов на подложку с помощью мощного волоконного лазера и режимов объемного формообразования деталей. Была разработана технология наплавки изношенных лопаток авиационных турбин (рис.7). В целом установка HUFFMAN NC-205 показала себя довольно удобным и мощным инструментом для экспериментов и практического использования при восстановлении изношенных деталей машин.
